3. Bygninger og anlegg

3.11.1. Piper og ildsteder

Informasjonsbladet er utgitt i samarbeid mellom Norsk Kulturarv og Riksantikvaren. Bladet inngår både i Norsk Kulturarvs håndbok om vedlikehold av trehus og i Riksantikvarens informasjon om kulturminner.

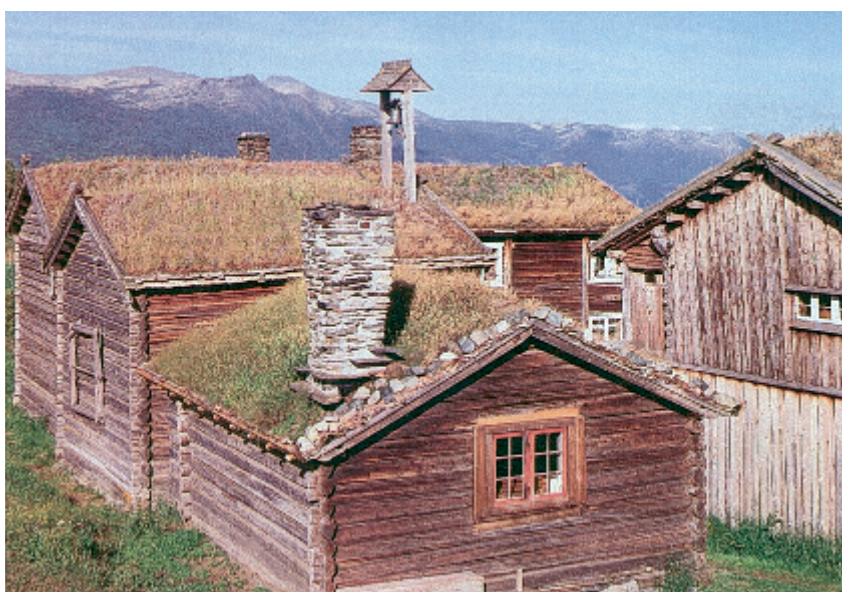
Foto: Jiri Havran.

I mange av våre dalfører, som her fra Vågå, er piper murt av naturstein og leire en fin tradisjon.

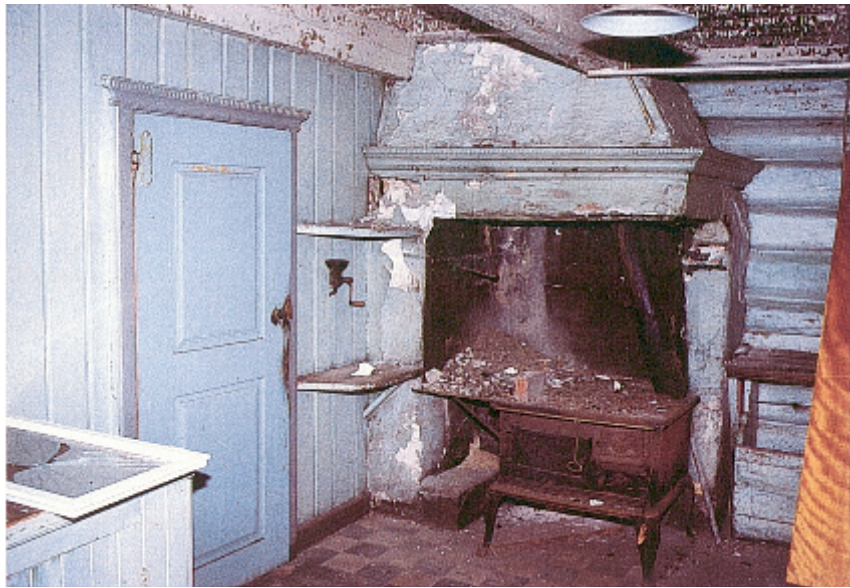
Foto: Jon Brønne, NIKU.

Gamle gruer kan være malt med kalk, limfarge og linoljemaling. Ta kontakt med kulturminneforvaltningen i fylkeskommunen hvis du er i tvil om hvilken malingstype som skal brukes, dersom grua trenger maling. Bruk aldri vannbaserte plastmalinger!
