Vedlikeholdsveiledning

Murgårdsbebyggelsen i Oslo

Multiconsult AS

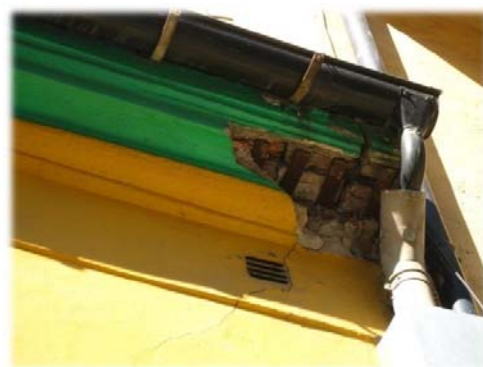
Trekninger og utsmykninger rundt vinduer, gesimser etc. er som regel bygget opp av kalkpuss formet med pussmaler. Men utsmykninger kan ofte være prefabrikerte og laget av gips. Innfestningen er ofte ved en stor smidd spiker som er murt fast i veggen bak. Gipsen må overflatebehandles med oljemaling slik at gipsen ikke blir fuktig og smuldrer opp.

Fig 9 Trekning/ utsmykning gesims. Flere steiner fra trekning har falt ned. (Multiconsult AS)

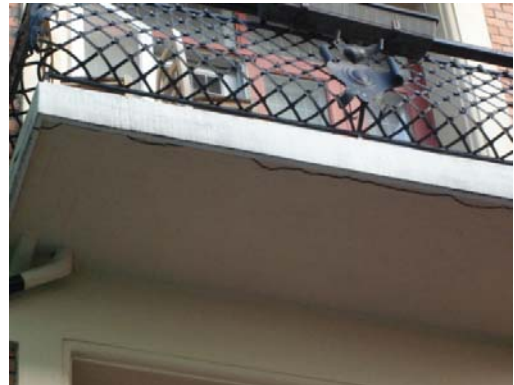
*Fig 11 Sprekker i puss rundt innmurt stålramme i balkong.
(Multiconsult AS)*

Det mest kritiske punktet som man må holde øye med er stålrammebalkongene, kfr bilde i figur 11, og da spesielt inne ved veggliv der stålrammene går inn i murveggen.

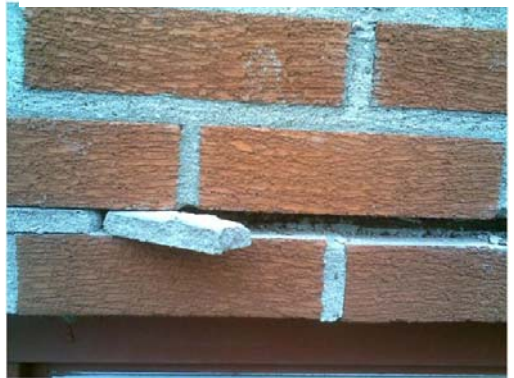
*Fig 12 Fasade med innmurt armering som korroderer.
(Multiconsult AS)*

Innmurt stål i fasader, for eksempel armeringsstål, kfr bilde i figur 12, eller stålprofil over vinduer, stålrammer for bæring av balkonger, murankere etc kan utsettes for korrosjon. Alt stålet ligger i utgangspunktet i et miljø som beskytter mot korrosjon. Men over tid vil det foregå visse kjemiske endringer, populært kalt "karbonatisering", som kan bryte korrosjonsbeskyttelsen. Når så de riktige fuktforhold er tilstede så vil det kunne oppstå korrosjon. Når stål korroderer så utvider volumet seg. Det ser ut som om stålet sveller. Denne svellekraften er stor og da oppstår det sprekker i pussen rundt. Det betyr at sprekker der det er innmurt stål er et klart symptom på at det er korrosjon på gang.
