RAPPORT LNR 4984-2005

**Kartlegging av algevekst i  
Sjodalsvassdraget,  
Gjendeelva, Vågå  
kommune**

Tittel Kartlegging av algevekst i Sjødalsvassdraget, Gjendeelva, Vågå kommune	Løpenr. (for bestilling) 4984-2005	Dato 15. februar 2005
	Prosjektnr. Undernr. 24212	Sider Pris 21
Forfatter(e) Stein W. Johansen	Fagområde Vannforvaltning	Distribusjon
	Geografisk område Oppland	Trykket NIVA

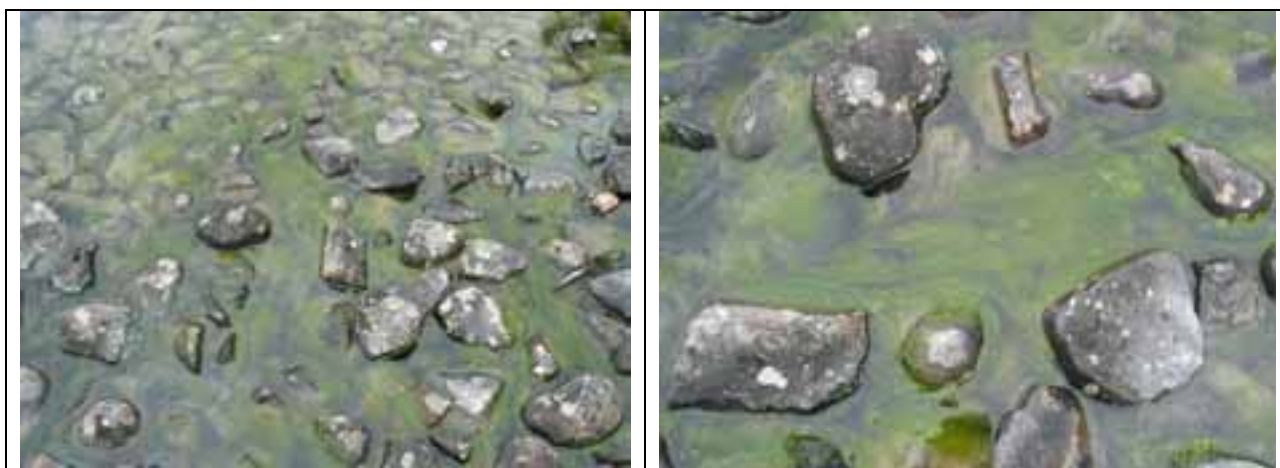
**Figur 4.** Trådformede grønnalger med dominans av *Zygnema sp.* (24-27 $\mu$ m) på grunt vann og i bakevjer. Lok.3 parkering Reinsvagen. Foto: Stein W. Johansen.

På stilleflytende grunne partier ble det registrert stor forekomst med lange tråder av grønnalger dominert av *Zygnema sp.* (27 $\mu$ m). I de samme områdene var det også steiner med geleaktig belegg som var dominert av *Drapharnaldia glomerata*. I mer stømsterke partier på litt dypere vann ble de største forekomster av gullalgen *Hydrurus foetidus* observert som brune tepper på steinsubstrat. Spesielt de lange trådene med grønnalger syntes lett å kunne komme i driv ved eventuelle endringer i vannføring.

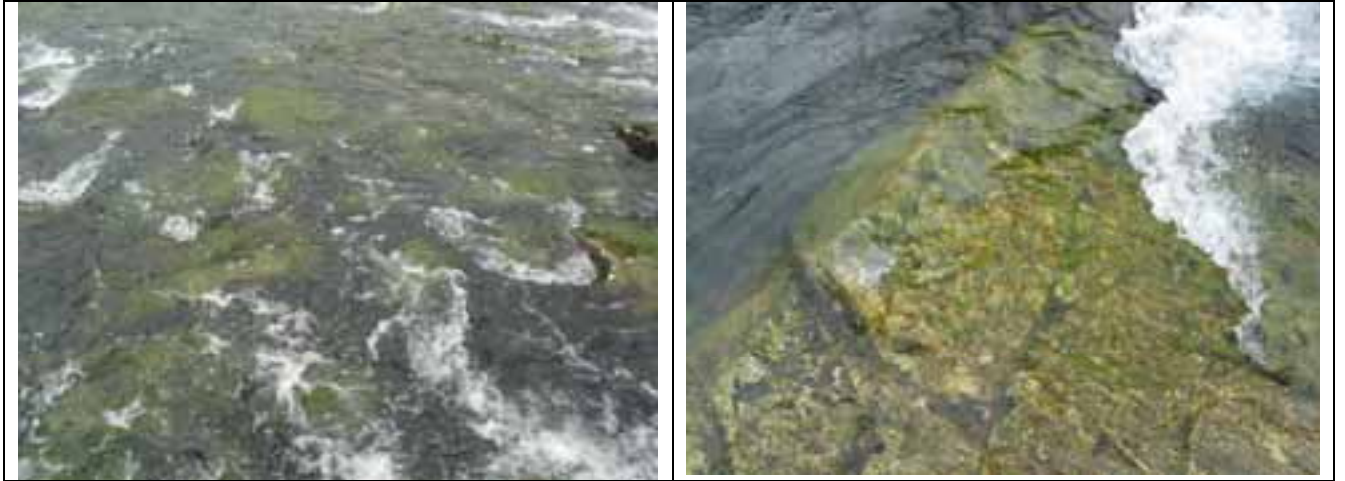
**Figur 5.** Trådformede grønnalger i utløpet av Øvre Sjødalsvatn. *Foto: Stein W. Johansen.*

I utløpet av Øvre Sjudalsvatn ble det observert større flater med grønnalgebegroing både på stein og mose (**Figur 5**). Denne begroingen viste seg også å være dominert av *Zygnema sp.* (24µm) som observert ellers i vassdraget. Om denne begroingen er normalt til stede hvert år eller om det var en spesiell situasjon i 2004 vites ikke, men en vet fra andre innsjøer i fjellområder, bl.a. Atnsjøen i Rondane, at det årlig kan forekomme store mengder grønnalger i utløpsområder av innsjøer (Lindstrøm m.fl. 2004). Grønnalgebegroingen i utløpet av Øvre Sjudalsvatn behøver derfor ikke være tegn på noen ekstra næringstilførsel i dette området.

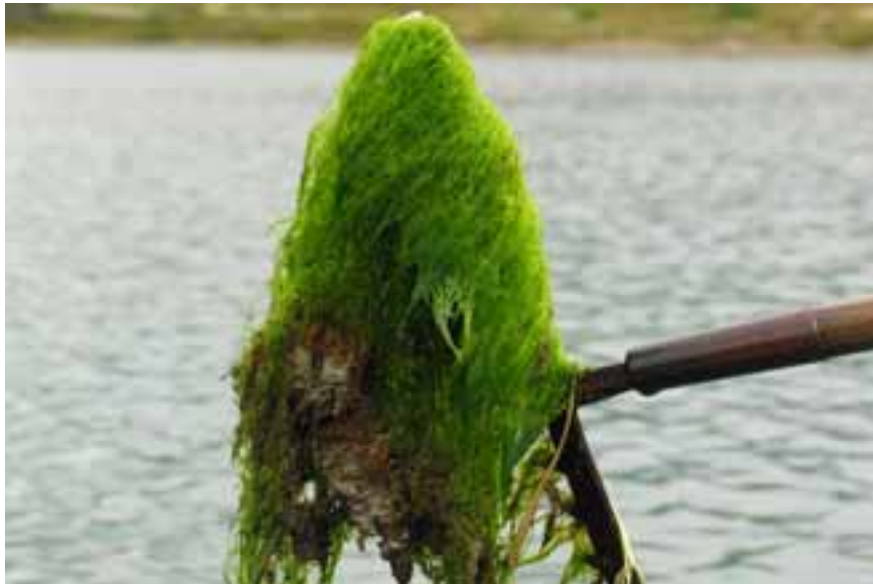
**Figur 6.** Kransalgen *Nitella opaca* vokste i store enger sør i Øvre Sjødalsvatn. *Foto: Stein W. Johansen.*

Før garnsetting ble det gjort en befaring i innløpsområdet i Øvre Sjudalsvatn. Ved hjelp av vannkikkert ble det konstatert frodig undervannsvegetasjon i dette området. I sørvest der Bessa kommer ut med meget klart vann, var det store enger med kransalgen *Nitella opaca* (**Figur 6**) og karplanten klovasshår (*Callitriche hamulata*). Nærmere innløp Gjendeelva var det tilsvarende enger med vassoleie (*Ranunculus aquatilis*) og en del moser. Forekomstene av denne typen undervannsvegetasjon gikk ned til et par meters dyp ved aktuell vannstand. Det foreligger ikke materiale som kan si noe om tidsutvikling i forhold til disse observasjoner. En kan derfor bare konstatere at det pr. i dag er stedvis rikt utviklet vannvegetasjon i Øvre Sjudalsvatn.

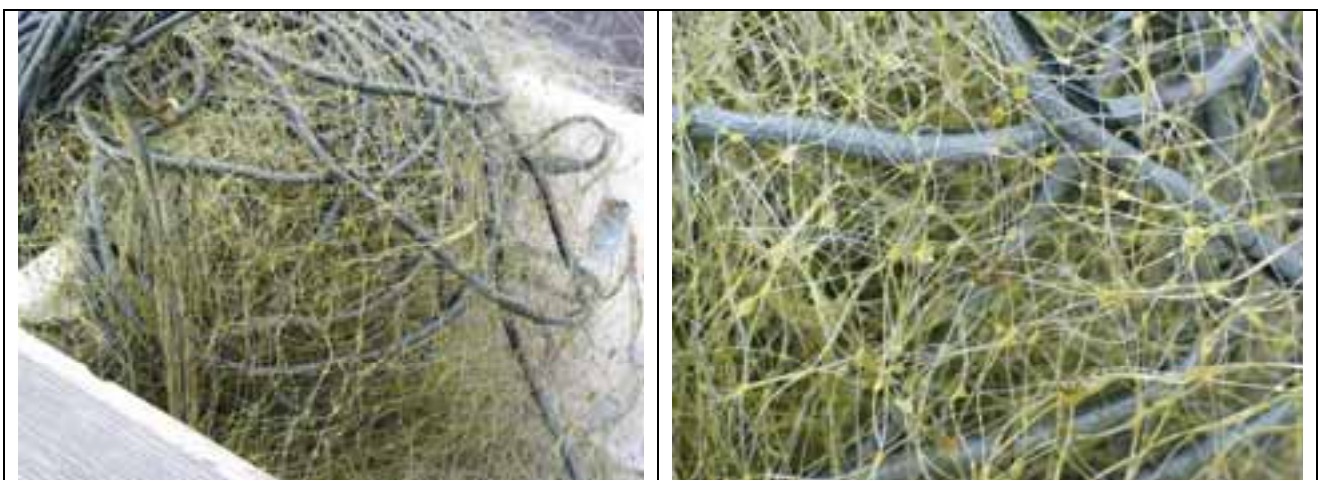
**Figur 7.** Fiskegarn fra Øvre Sjødalsvatn 27. august 2004 med algebegroing etter en natts fiske. *Foto: Stein W. Johansen.*

Garna som hadde stått ute om natten ble inspisert om morgenen 27. august. Ifølge de lokale fiskerne var det ikke på langt nær så mye alger i garna denne gang som det de brukte å få på det verste, spesielt i 2003-sesongen. Likevel var det tydelig at garnet hadde fanget en del alger (**Figur 7**). Det var i hovedsak 3 typer av begroing på garna. Type 1 var tydelig lysegrønne tråder dominert av *Zygnema* (24µm). Type 2 var mer brune noe geleaktige tråder/klumper som var dominert av gullalgen *Hydrurus foetidus* med kiselalgen *Ceratoneis arcus* som vedheng. Den siste typen var mer gulgrønne geleaktige klumper som spesielt hadde festet seg i knutene på garnet. Dette viste seg å være dominert av grønnalgen *Drapharnaldia glomerata*. Det var i tillegg en rekke andre arter av spesielt trådformede grønnalger innimellom de dominerende artene. Samtlige arter av begroingsalger funnet på garna ble registrert som fastsittende begroing på en eller flere lokaliteter i Gjendeelva. Det er derfor helt klart at begroingen på garna stammer fra løsrevet begroing fra Gjendeelva.
